DIU TUSAR
Bordeaux – Lundi 23 mars 2026

Dysfonction de prothèses valvulaires

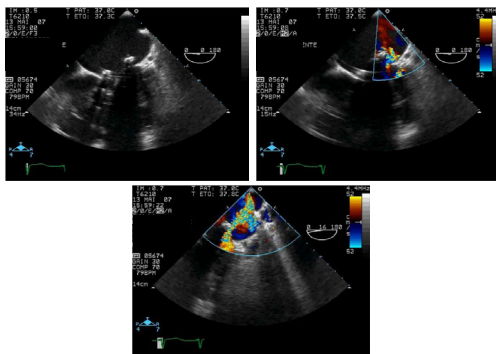
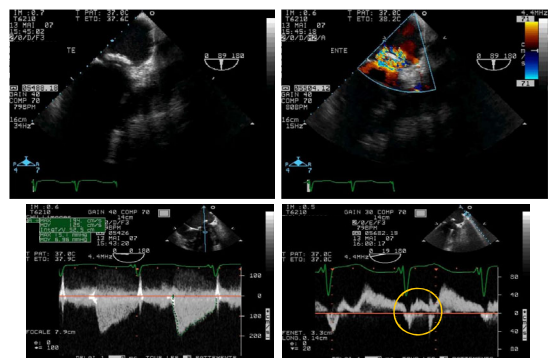
Régurgitation aiguë :

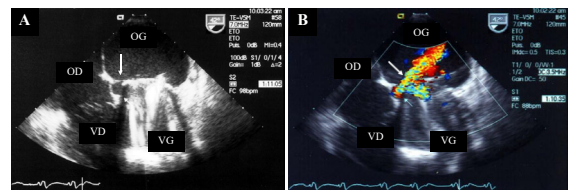
P Vignon, S Lafitte, R Roudaut. In: Echocardiographie Doppler chez le patient en état critique. Elsevier 2008

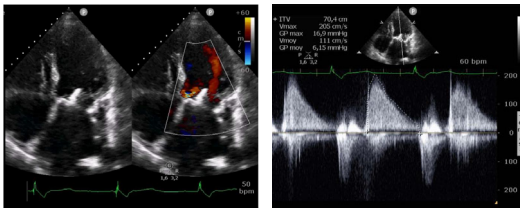
Fonction systolique VG et correction fuite

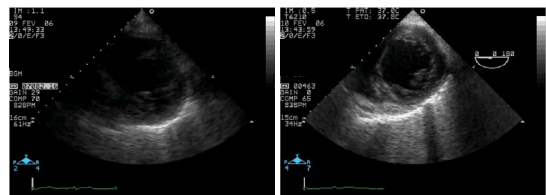
Rupture d'éléments mobiles

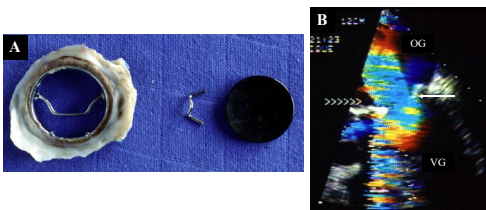
P Vignon, S Lafitte, R Roudaut. In: Echocardiographie Doppler chez le patient en état critique. Elsevier 2008

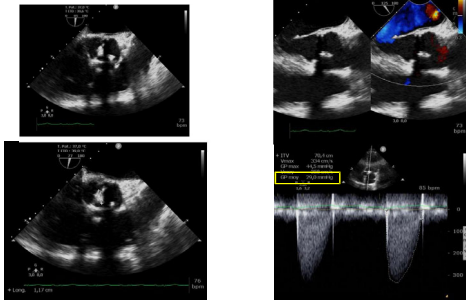
Dégénérescence de bioprothèse aortique (17 ans)

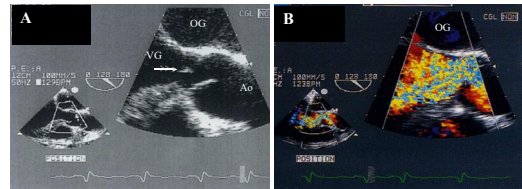
P Vignon, S Lafitte, R Roudaut. In: Echocardiographie Doppler chez le patient en état critique. Elsevier 2008
