Bordeaux – Lundi 23 mars 2026

Dysfonction de prothèses valvulaires

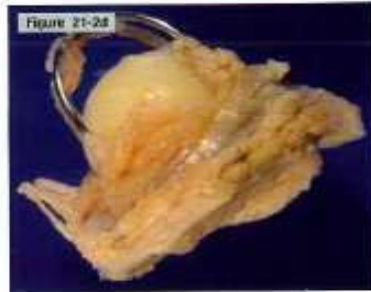
- ❖ **Défaut (même transitoire) d'anticoagulation +++**
- ❖ Patients ambulatoires (exceptionnelles en réanimation)
- ❖ Plus **rare sur prothèse en position aortique**
- ❖ Attention au **rapport bénéfice – risque hémorragique** en réanimation +++

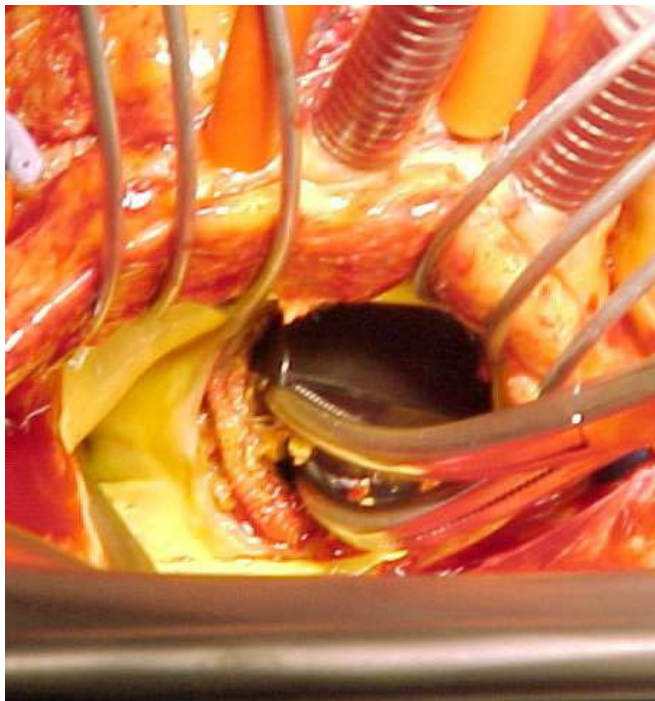
- ❖ **Fuite périprothétique** souvent sévère
- ❖ Accélération des vitesses Doppler antérogrades (/ valeurs de référence)
- ❖ Bascule \pm importante selon l'étendue de la désinsertion circulaire
- ❖ Niveau d'HTAP.

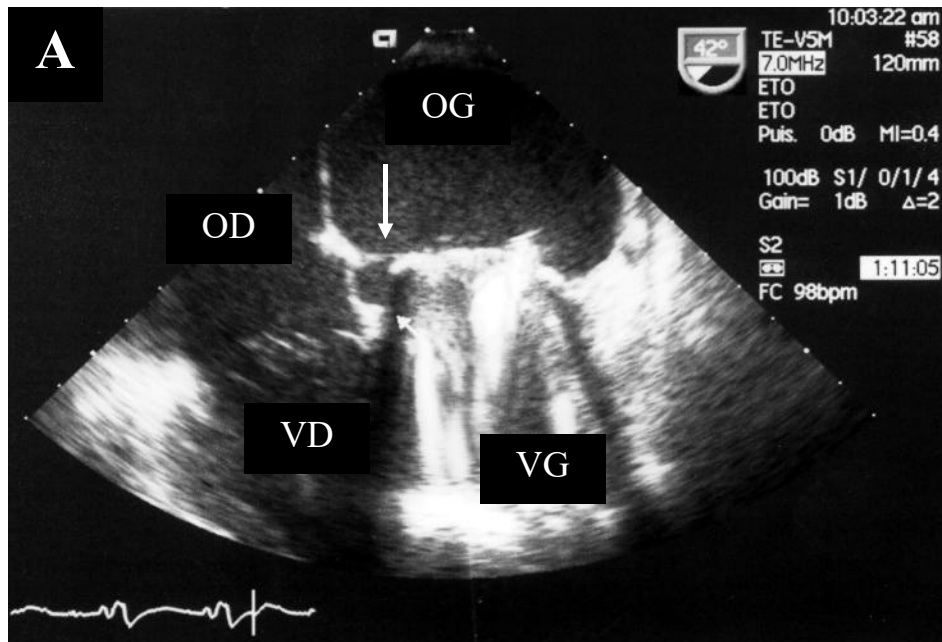
Désinsertion de prothèse valvulaire avec bascule

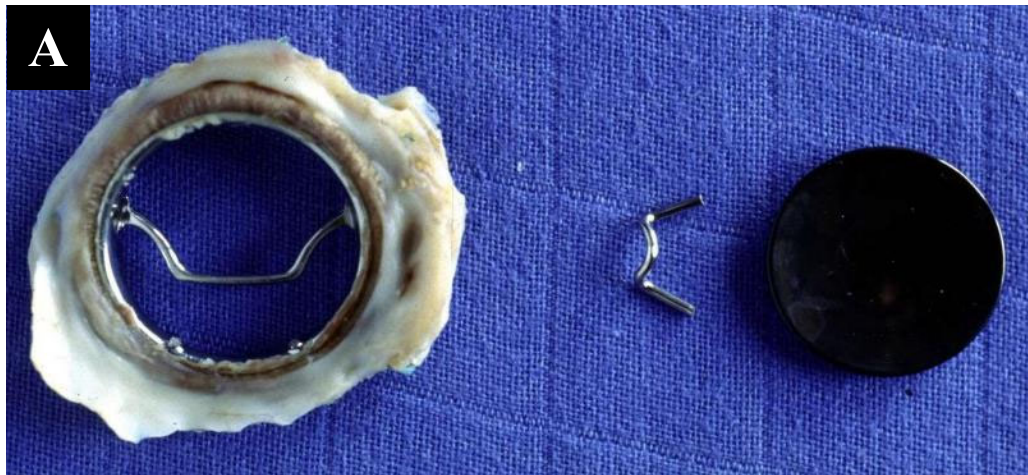
Rupture d'éléments mobiles
